# Schadenkatalog

## Fahrzeugbewertung

### LW - Transporter

Faire Fahrzeugbewertung  
Klare Regeln und Richtlinien

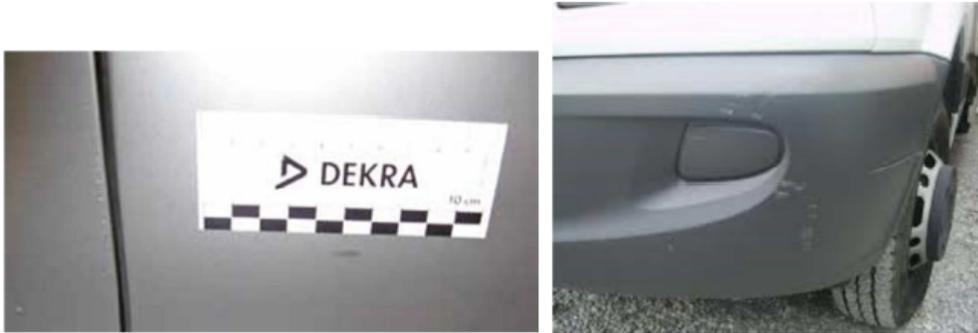
AKZEPTIERT	
<ul style="list-style-type: none"><li>✓ Kratzer oder Schrammen bis zu einer Tiefe von 0.1cm und einer Fläche von maximal 5 x 10 cm</li><li>✓ Leichte Lackabschürfungen, z.B. an den Türkanten</li><li>✓ Leichte Steinschläge (nicht bis Grundierung durchgehend) an der Fahrzeugfront</li><li>✓ Leichte Umweltschäden, soweit noch polierbar</li><li>✓ Leichte Spuren, wie sie z.B. Waschanlagen hinterlassen</li><li>✓ Leichte Lackkratzer im Bereich der Ladekante am Heckstossfänger, wie sie beim Ein- und Ausladen entstehen können</li></ul>

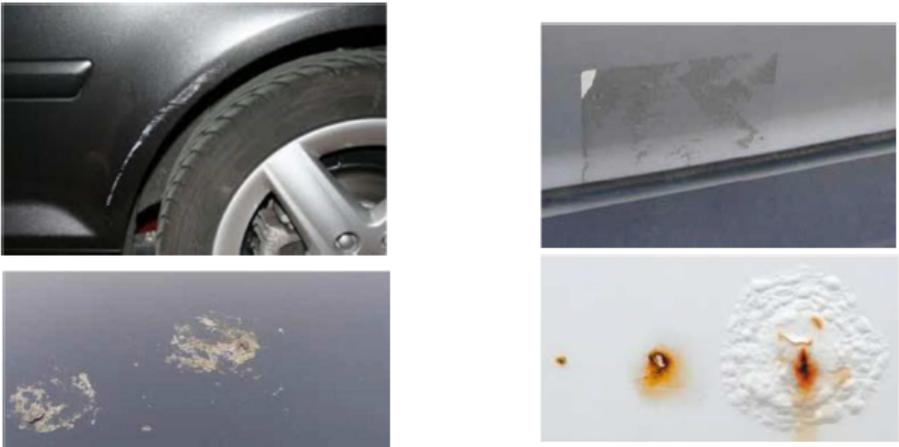
NICHT AKZEPTIERT	
<ul style="list-style-type: none"><li>- Nicht auspolierbare Kratzer</li><li>- Verschrammungen mit starkem Lackabrieb</li><li>- Werbefolien oder Rückstände von solchen</li><li>- Starke Umweltschäden, wenn eine Lackierung erforderlich</li><li>- Stärkere Steinschläge (bis auf Grundierung)</li><li>- Starke Lackabplatzer</li><li>- Roststellen</li><li>- Farbtonabweichungen, z.B. bei Nachlackierungen</li><li>- Unsachgemässe Reparaturlackierungen</li><li>- Lack-Beschädigungen, die bis auf die Karosserie gehen oder bereits Rost verursacht haben.</li></ul>

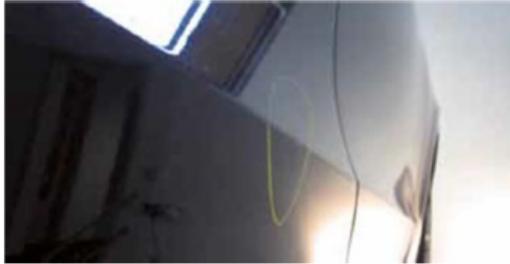
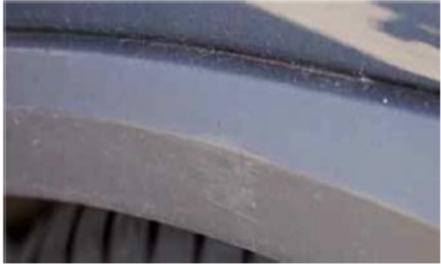
AKZEPTIERT	
<ul style="list-style-type: none"><li>✓ Leichte Parkdellen ohne Lackbeschädigungen, die den Gesamteindruck des Fahrzeuges nicht massgeblich beeinträchtigen</li><li>✓ Leichter Abrieb an Stossleisten und Stossfänger</li></ul>

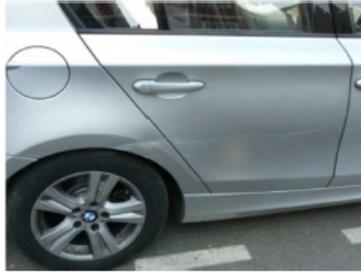
NICHT AKZEPTIERT	
<ul style="list-style-type: none"><li>- Starke Parkdellen, die den Gesamteindruck des Fahrzeuges beeinträchtigen</li><li>- Starker Abrieb und Verformung der Stossleisten</li><li>- Starke Verformungen an Karosserie und Anbauteilen</li><li>- Bohrlöcher durch Anbauten</li><li>- Erkennbare Restunfallspuren</li><li>- Hagelschäden</li><li>- Unfallschäden</li></ul>

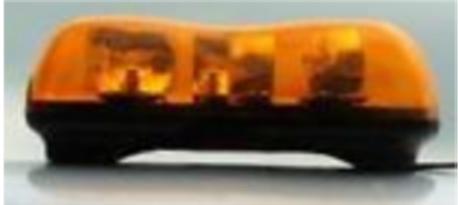
AKZEPTIERT	
<ul style="list-style-type: none"><li>✓ Leichte Kratzer oder Schrammen. Die Funktion darf nicht eingeschränkt sein.</li><li>✓ Installierte Warnlampen oder Rundumleuchten dürfen keinen Glasbruch aufweisen und die Funktion darf nicht eingeschränkt sein.</li></ul>

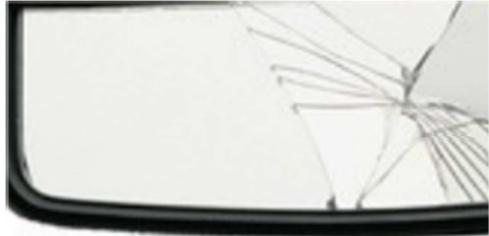
NICHT AKZEPTIERT	
<ul style="list-style-type: none"><li>- Kratzer oder Schrammen, die eine maximale Länge von 5 cm überschreiten. bei lackierten Spiegeln Kratzer oder Schrammen, die bis auf das Basismaterial durchgehen.</li><li>- Die Spiegel dürfen keine Deformationen und keinen Glasbruch aufweisen oder in der sonstigen Funktion eingeschränkt sein.</li><li>- Montierte Dachträger dürfen keinen Bruch aufweisen und müssen korrekt befestigt sein. Der Träger darf nicht durch ins Material eingedrungenen Rost in der Sicherheit beeinträchtigt sein</li></ul>

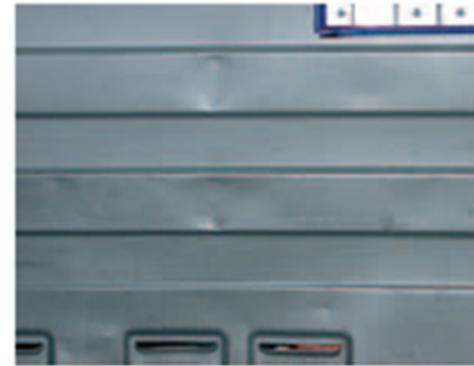
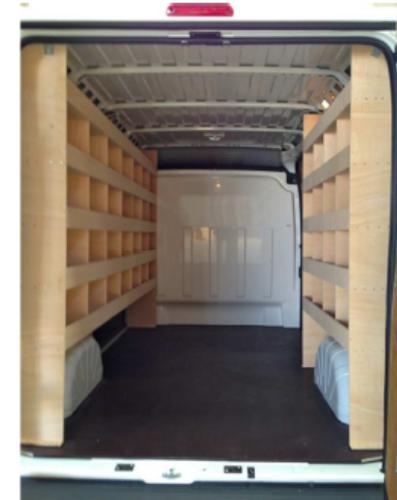
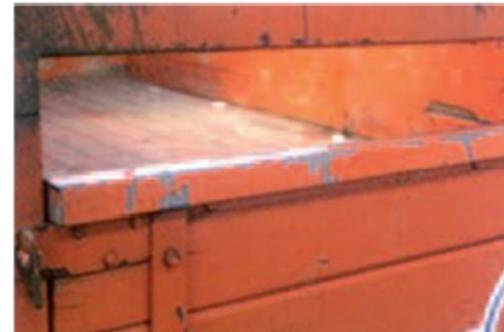
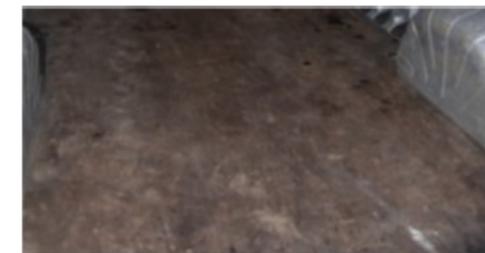
- ✓ Dellen oder Beulen in Trennwänden, welche von aussen nicht sichtbar sind, wie sie durch Transport sowie das Be- und Entladen von Gütern entstehen und keine Funktionen im Lade- oder Passagierraum beeinträchtigen.
- ✓ Nachträgliche Einbauten, die im Fahrzeug verblieben sind – so weit sie fachgerecht eingebaut worden sind und den Betriebsbedingungen des Fahrzeugs entsprechen.
- ✓ Abrieb auf der Ladekante von Ladeflächen oder Bordwänden, wie sie beim Be- und Entladen von Gütern entsteht.
- ✓ Abrieb, Schrammen und Kratzer auf dem Ladeboden, wie sie beim Transport sowie beim Be- und Entladen von Gütern entstehen.

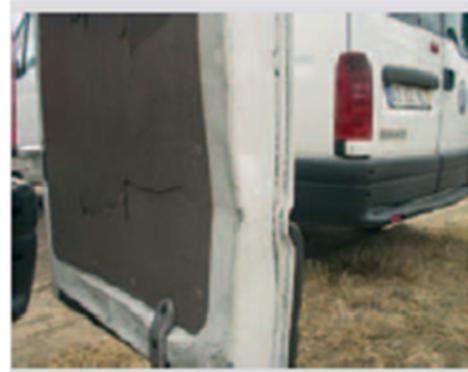
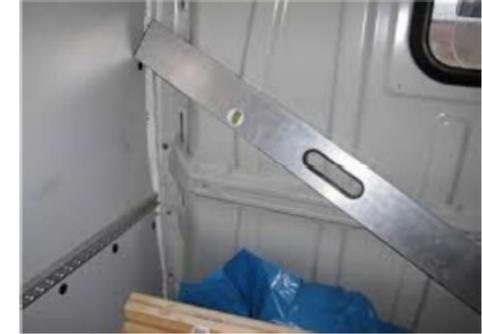
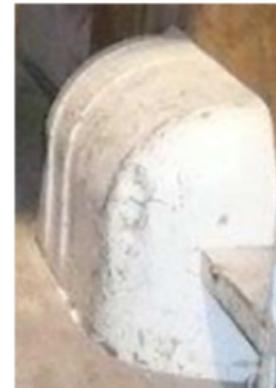
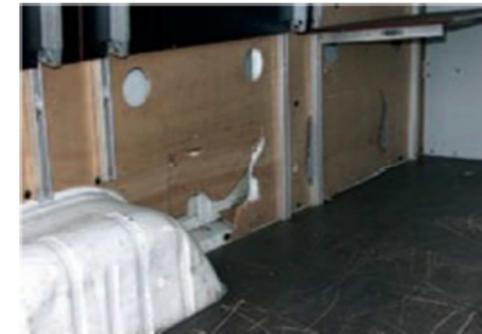
- Verzogene Karosserieteile, Trennwände, Türen oder Fenster
- Teile, die durch Notreparaturen in Funktion gehalten werden oder nicht mehr der Ursprungsfunktion dienen.
- Deutliche Verformungen der Rad- kästen. Spuren von unsachgemäßem Be- und Entladen sowie von nicht ordnungsgemäßer Befestigung oder fehlerhaftem Verpacken von beförderten Gütern.
- eingeschränkte Funktionen von Türen, Fenstern oder Einbauten.

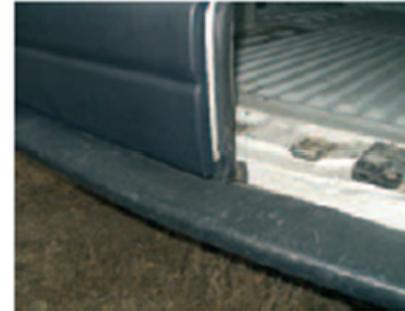
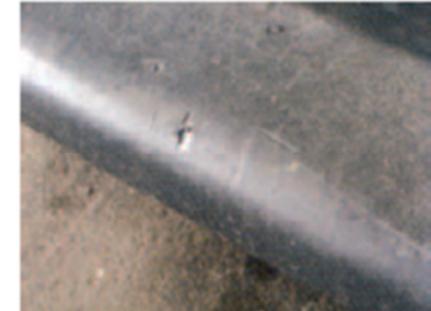
- ✓ Schrammen, Kratzer oder Abrieb auf Ladekanten und Stossfängern im Bereich der Ladekante
- ✓ Beschädigungen im Bereich der Ladekante, wie sie beim Be- und Entladen von Gütern entstehen, und die keine Funktionen von Stossfängern, Beleuchtungen, Kennzeichen usw. einschränken.

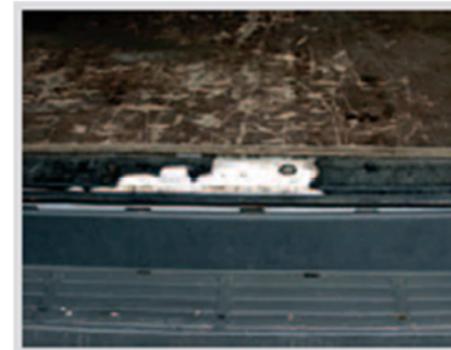
- Brüche, Risse oder fehlendes Material am Ladeboden oder an Verkleidungen im Bereich des Laderaumes.
- Karosserie- oder Lackbeschädigungen im Bereich des Laderaumes, wenn die Lackbeschädigung Rostansätze sich sehen lassen.

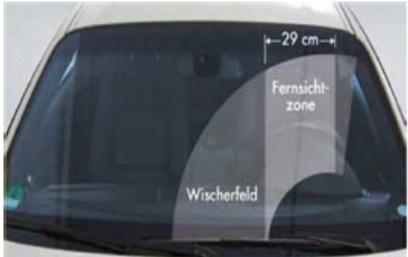
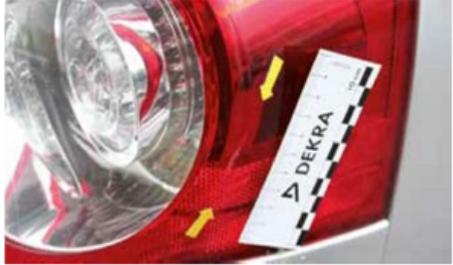
AKZEPTIERT		
<ul style="list-style-type: none"> <li>✓ Leichte Steinschläge an der Windschutzscheibe ohne Beeinträchtigung der Sicht (nicht MFK-Relevant)</li> <li>✓ Leichte Kratzer ohne Beeinträchtigung der Sicht</li> <li>✓ Leichte Steinschläge an Scheinwerfern</li> <li>✓ Fachgerecht instandgesetzte Steinschlagschäden sofern nicht im direkten Sichtfeld des Fahrers</li> </ul>

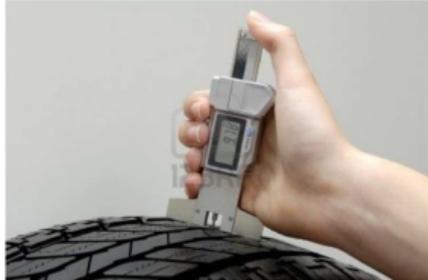
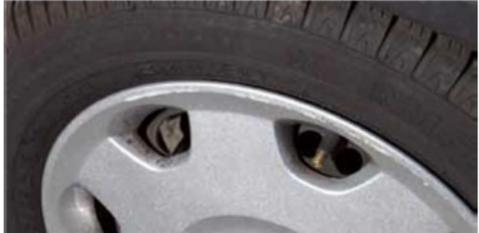
AKZEPTIERT	
<ul style="list-style-type: none"><li>✓ Profiltiefe bis gesetzliche Mindestprofiltiefe</li><li>✓ Leichte Abschürfungen der Reifenaussenseite</li><li>✓ Leichte Kratzer/Verschürfungen ohne Materialabtrag an den Felgen</li></ul>

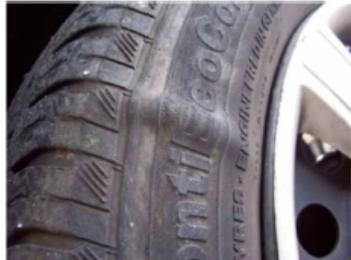
NICHT AKZEPTIERT	
<ul style="list-style-type: none"><li>- Reifen einseitig abgefahren</li><li>- Profiltiefe unter gesetzliche Mindestprofiltiefe</li><li>- Starke Abschürfungen und Einschnitte an den Reifenflanken</li><li>- Poröse und überalterte Reifen</li><li>- Reifen mit sichtbaren Schäden (Risse, Beulen)</li><li>- Risse, Verformungen, starker Materialabtrag an Felgen</li><li>- Starke Korrosion an Felgen</li><li>- Falsche Reifen</li></ul>

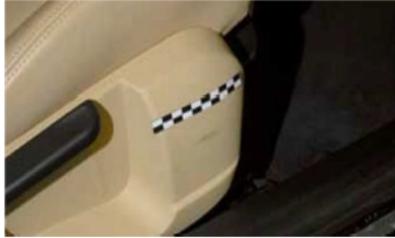
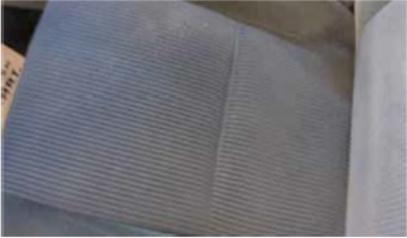
AKZEPTIERT	
<ul style="list-style-type: none"><li>✓ Leichte Farbveränderungen durch Sonneneinstrahlung</li><li>✓ Leichter Abrieb an Sitzen und Verkleidungsteilen</li><li>✓ Kleine Bohrlöcher ausserhalb des Sichtfeldes</li><li>✓ Leichte Verschmutzungen, die im Rahmen einer normalen Innenreinigung beseitigt werden können</li></ul>

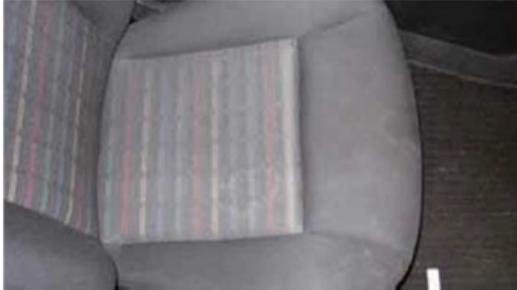
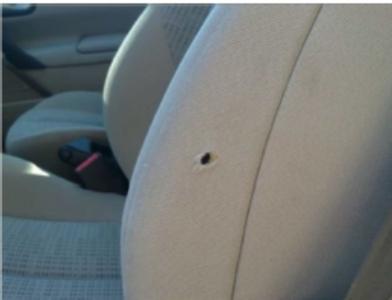
NICHT AKZEPTIERT	
<ul style="list-style-type: none"><li>- Starke Verschmutzungen und Flecken, die erhöhten Reinigungsaufwand benötigen</li><li>- Übermässiger Abrieb und Risse an Sitzen und Verkleidungsteilen</li><li>- Bohrlöcher im Sichtfeld</li><li>- Brandlöcher</li><li>- Starke Farbveränderungen, wie sie durch Verwendung von ungeeigneten Reinigungsmitteln entstehen können</li><li>- Fehlende Sitz- und Verkleidungsteile</li><li>- Durchgescheuerte Bodenbeläge</li><li>- Deutlich wahrnehmbare Geruchsbelästigungen, z.B. Tiere, Rauch, Schimmel usw.</li><li>- Kratzer an Kombiinstrumenten und sonstigen Displays</li><li>- Nicht funktionierende Anzeigen und Displays, z.B. Ziffern und Buchstaben mit fehlerhafter Darstellung</li></ul>

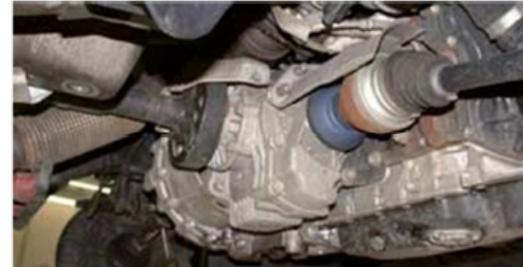
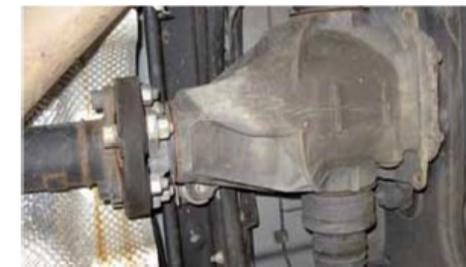
- ✓ Verschleisserscheinungen, die die Verkehrssicherheit nicht beeinträchtigen
- ✓ Leichte Ölfeuchtigkeiten

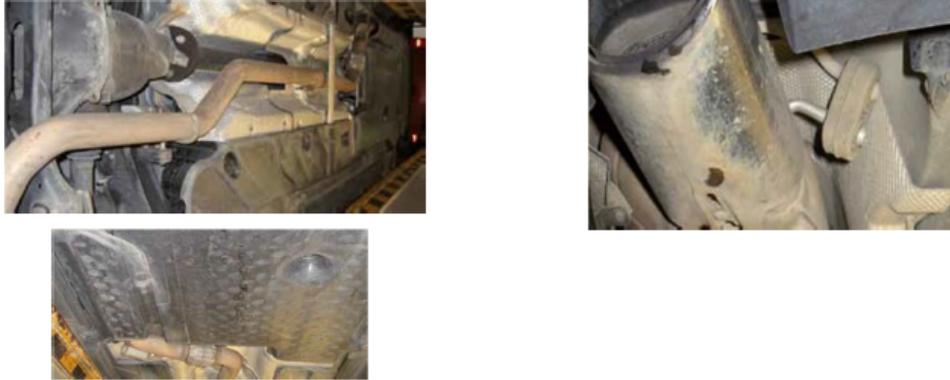
AKZEPTIERT	
<p>✓ Normaler dem Alter und der Laufleistung entsprechender Zustand</p>

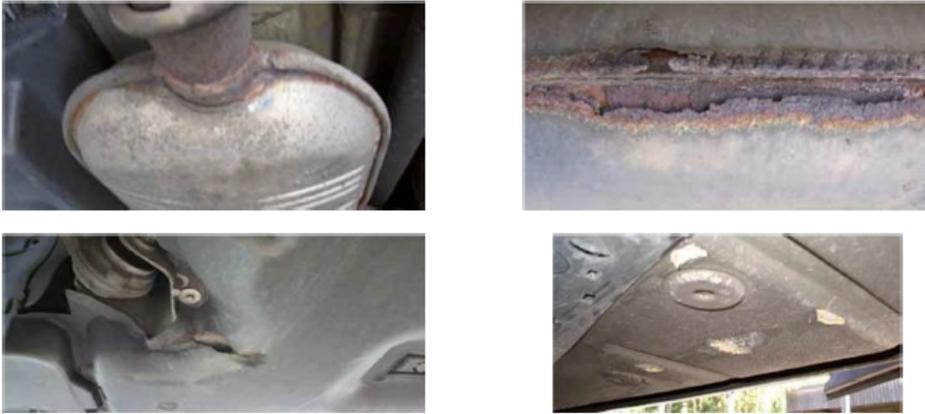
NICHT AKZEPTIERT	
<ul style="list-style-type: none"><li>- Undichtigkeiten</li><li>- Durchrostungen</li><li>- Beschädigungen durch äussere Anstösse</li><li>- Beschädigungen, z.B. eingedrückte Bodenbleiche</li><li>- Durch falsche Wagenheberbedienung entstandene Beschädigungen</li><li>- Beschädigungen des Unterbodenschutzes</li></ul>

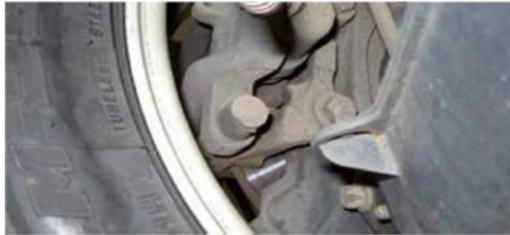
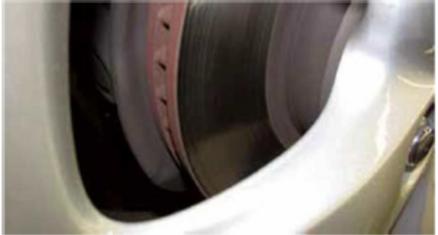
AKZEPTIERT	
✓ Normaler Verschleiss

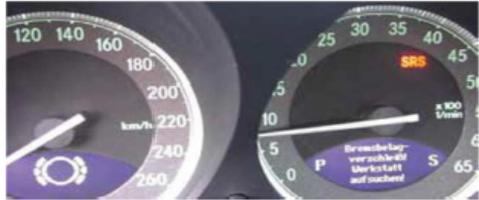
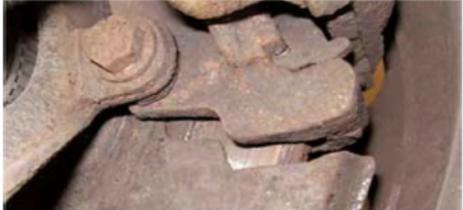
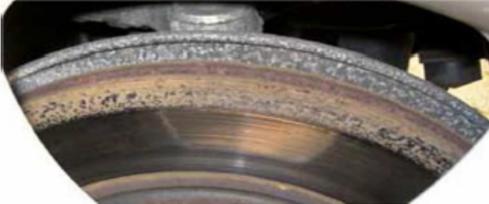
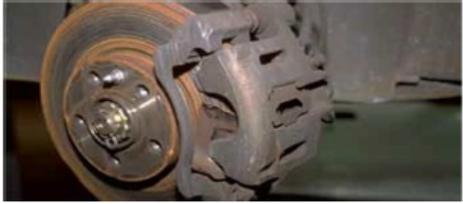
NICHT AKZEPTIERT	
<ul style="list-style-type: none"><li>- Abgefahrne Bremsbeläge</li><li>- Eingelaufene, abgefahrne Bremsscheiben</li><li>- Poröse Bremsleitungen</li><li>- Jegliche Funktionsbeeinträchtigung</li></ul>

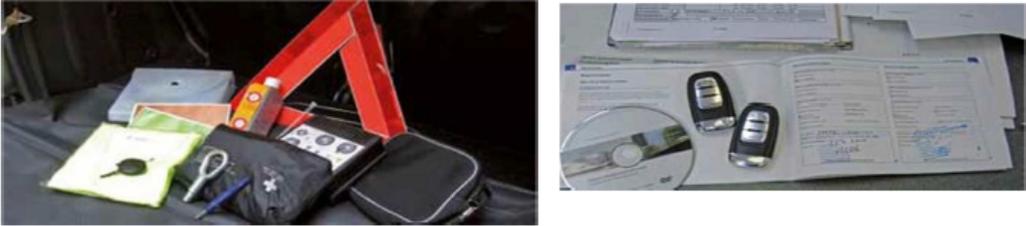
AKZEPTIERT	
<p>✓ Keine Fehlteile</p>

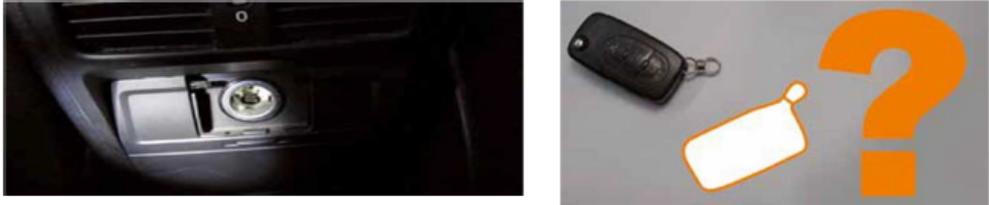
NICHT AKZEPTIERT	
<ul style="list-style-type: none"><li>- Ausstattungsumfänge, die zum Serienumfang gehören</li><li>- Abnahmebescheinigungen für nachträgliche An/Umbauten</li></ul>
